Überprüfung von potenziellen Dachstühlen auf Wochenstuben und Winterquartiere von Fledermäusen in den Bebauungsplangebietern „Mindeleck“ und „Hauptstraße Ost“ in 89362 Offingen (Lkr. Günzburg)

Datum: Endbericht
06.05.2014

Markt Offingen
Bebauungsplan "Mindeleck"

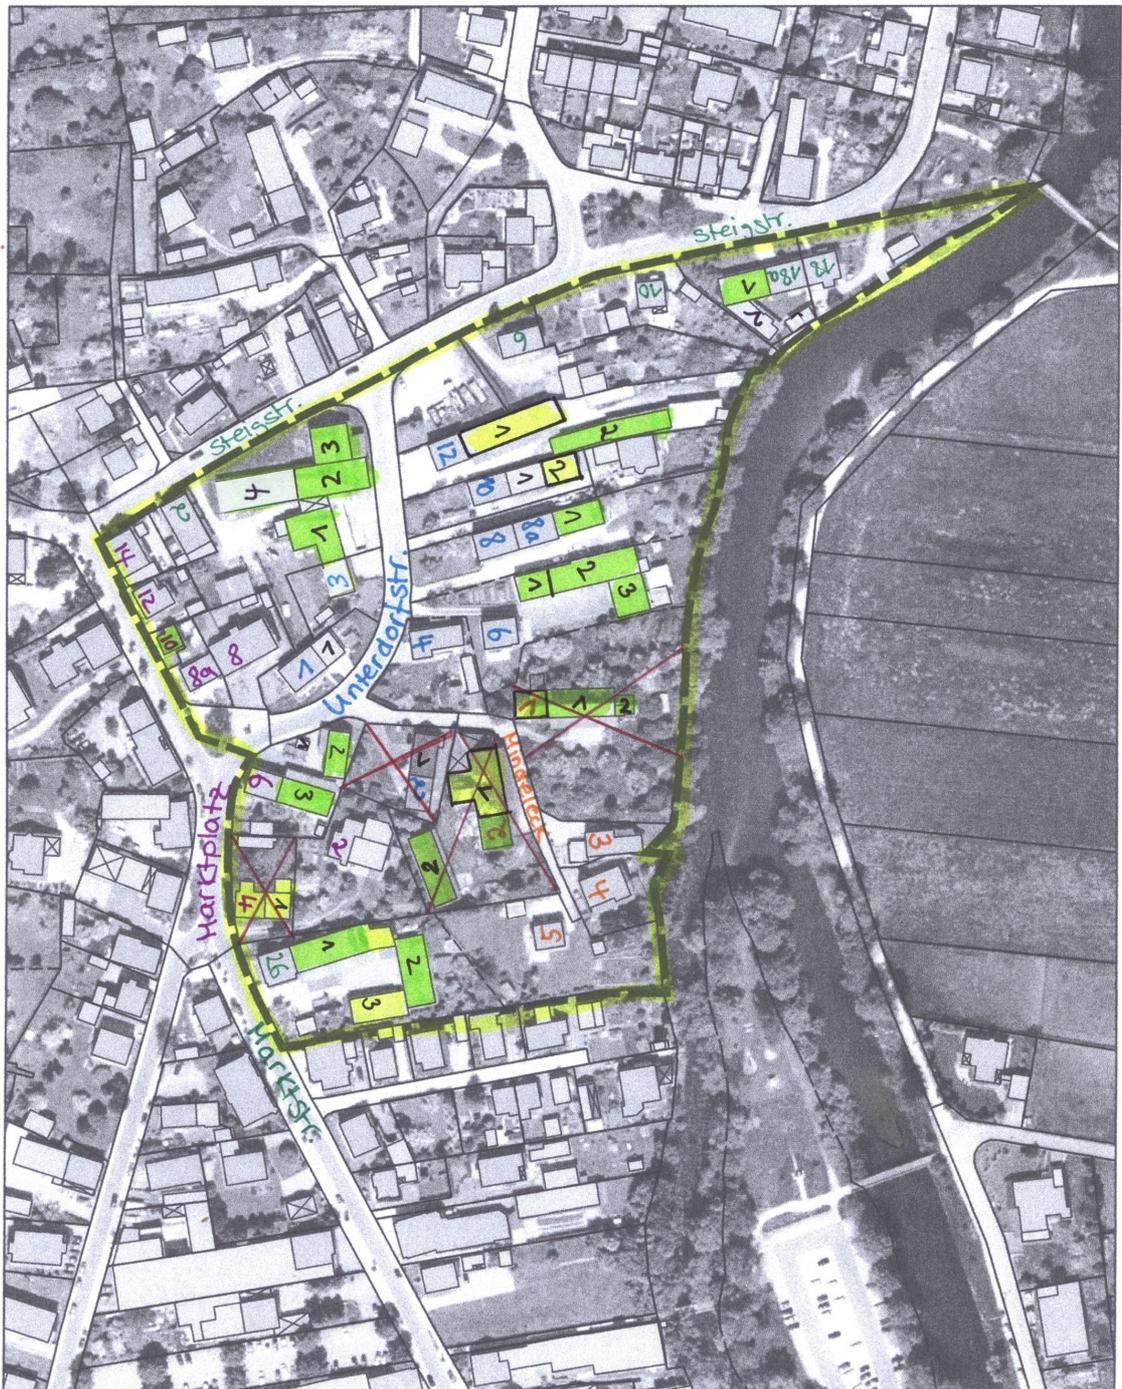
Luftbild mit Abbruchgebäuden

Insgesamt konnte in drei Gebäuden (Hauptstraße 6, Leonhardstraße 3 und Dr. Zeiler-Platz 3) Fledermauskot nachgewiesen werden. Diese Gebäude wurden in der Karte rot umrandet.
